Thos. H. J. Maset. 1905

1905 - Verzakking Westelijke Spoorwegviaduct CS

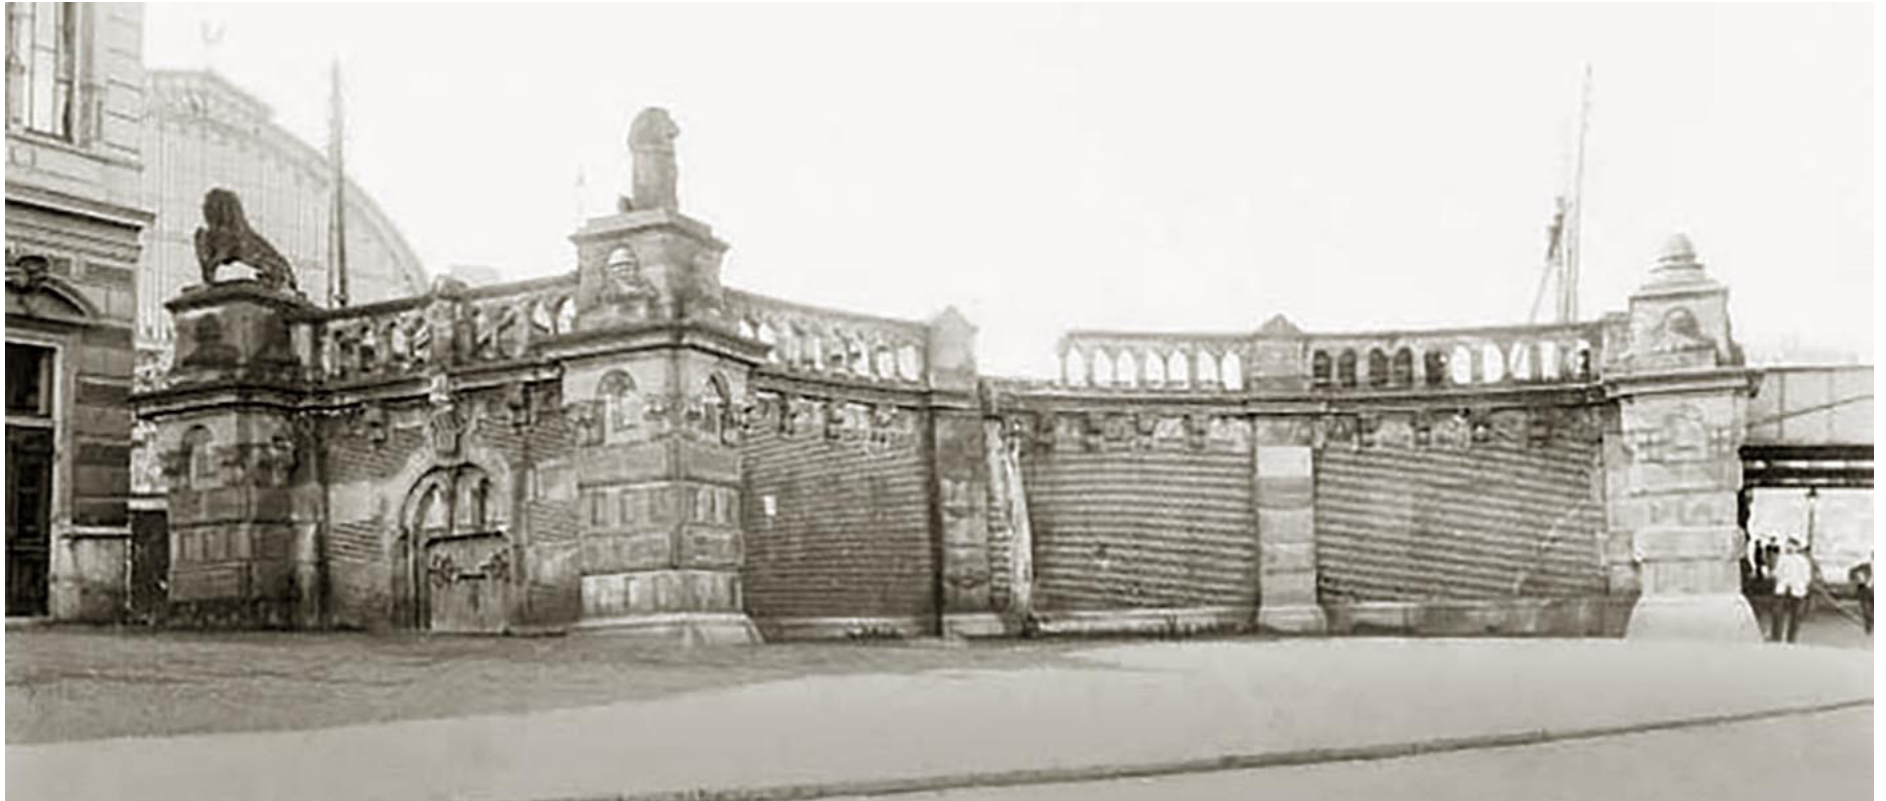
- ▲ 1905 - Wegzakkend deel van het westelijk viaduct (Buitenbeeld)
- ◀ De Oostertoegang laat zien hoe het bouwfragment er uit hoorde te zien (Genootschap Leeuwen van het Centraal Station)
- ▶ 1897 - Uit het Handelsblad van 21 december 1897 (Delpher)

Alles is diep aan 't wegzinken naar den kant van 't Centraal-Station; de helling schatten wij thans op bijna dertig graden. Graauwgroen, als een eeuwenoude ruïne, ziet de muur er uit. De deur daarin is voor een groot gedeelte links in den grond gezonken. De beklagenswaardige leeuw die er al even vergaan uitziet als de rest, schijnt zich, benepen grijnzend, krampachtig vast te klampen om niet van zijn stokje te vallen. Het arme dier merkt wel dat hij ongeveer de tegenhanger is van zijn collega uit het Zeeuwsche wapen. De Zeeuwsche leeuw zegt: *Luctor et emergo*. Maar de Amsterdamsche leeuw zal welhaast kunnen zeggen: *Luctor et submergo*.

Kort na de bouw van het westelijk viaduct vertoonden zich al in december 1876 de eerste scheuren; de fundering voldeed niet op de slappe ondergrond. Het Nieuws van den Dag schreef: *'Naar men verzekert, zullen die scheuringen geen gevaar opleveren. Intusschen heeft men ze voor 't publiek onzichtbaar gemaakt door er eenige planken, in den vorm van een kastje, voor te plaatsen.'* Dit lapwerk voldeed uiteraard niet en het geheel begon te verzakken. De pijlers van het

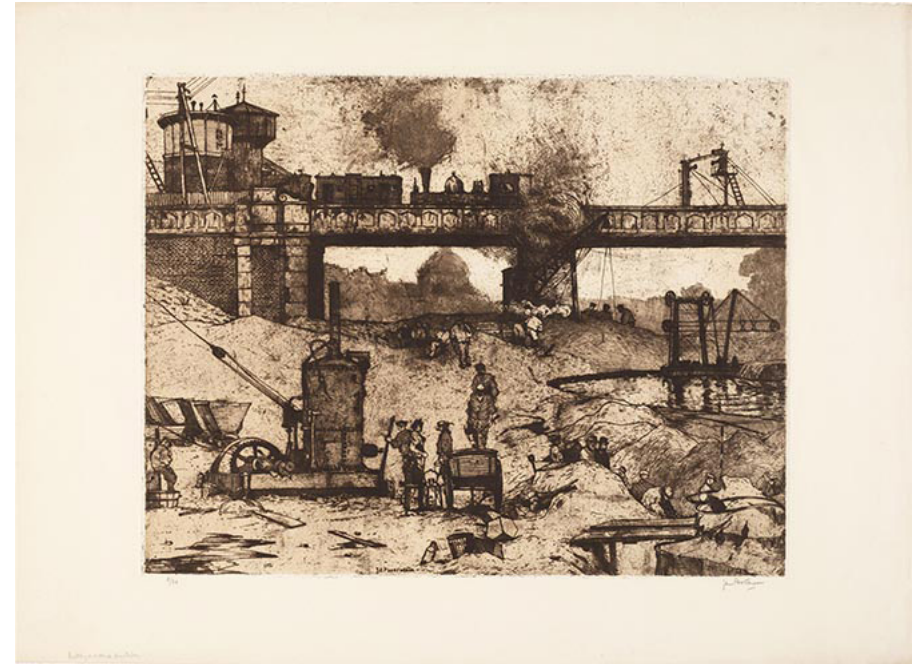
- ▲ 1906 - Artist Impression bouwwerkzaamheden, ets door Jan Poortenaar (SAA)
- ◀ 1906 - Noodvoorzieningen aan het oude viaduct (SAA)
- ▼ 1908 - Nieuw viaduct terwijl het oud er nog ligt (SAA)
